# 全面ゴムライニング弁 (NSゲート、グローブ)

## 今までの常識を打破した画期的耐海水用弁

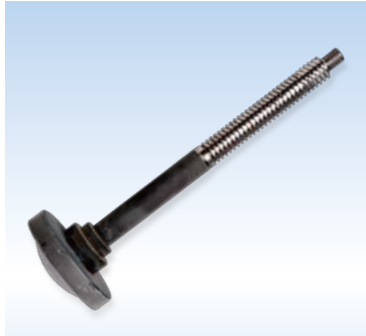
弁体と弁棒を独自の方法で連結することにより、従来不可能とされてきた弁棒にもライニングを施行。弁内部に全くステンレス部品を露出させず鋳鉄・ステンレス間に生じるガルバニ電池腐蝕を解消。

玉形弁の弁棒

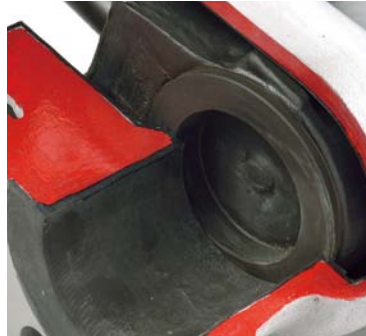
仕切弁内部

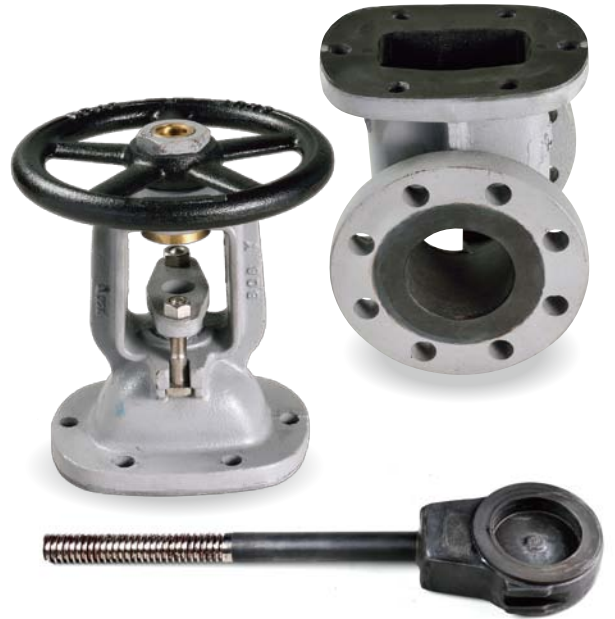
仕切弁ゴムライニング部分

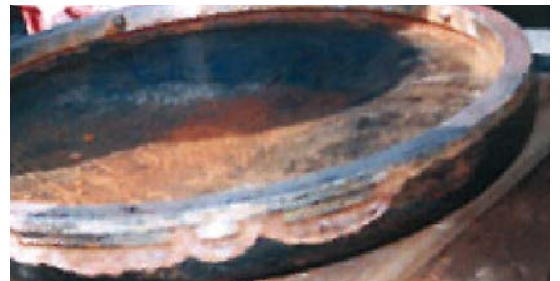
右の写真はスイング逆止弁の弁体(ねじ込み型弁座付き)が海水によって腐蝕されたものです。弁体はFC200、弁座はSUS304です。FC200にはタールエポキシが塗装してあります。弁座のSUS304は全く腐蝕せず、弁体のFC200ばかりが腐蝕しています。なぜでしょうか？

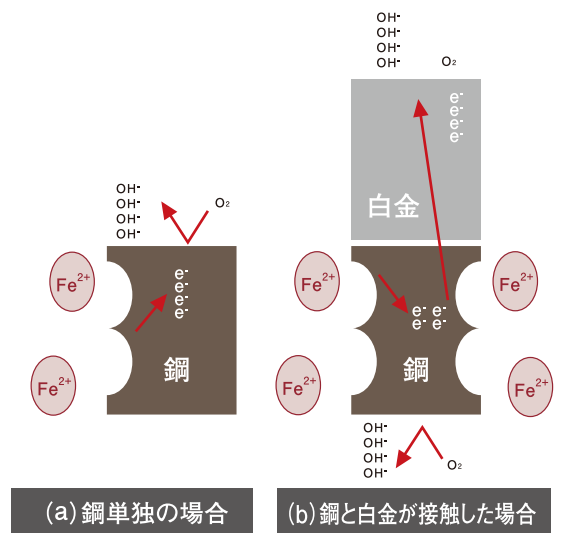
右図は電位の違う異種金属が接触したときの腐蝕のシステムを図解したものです。鋼に酸素分子が1個拡散してきたとすると(a)図のように鉄原子が2個溶出します。ところが、(b)図のように同時に白金にも1分子の酸素が拡散して、さらに鉄原子が2個溶出しています。つまり、腐蝕速度は倍になってしまいます。この現象をガルバニ腐蝕と言います。

すなわちこのガルバニ腐蝕の環境がある限り、腐蝕は必ず起こる上、さらに都合の悪いことに、この塗装やライニングの欠陥部分の卑の金属である炭素鋼の面積に対して、海水に露出している貴の金属であるステンレス鋼の面積は圧倒的に大きいのです。
